## Jurnal Arsitektur dan Ruang Kota (J-ARUKA)

Volume 1 Nomor 1

# Konseptual Desain Kawasan Tugu Adipura Sebagai Simpul Aktivitas Publik Berdasarkan Hasil Analisis *Walkability* Kota Bandar Lampung

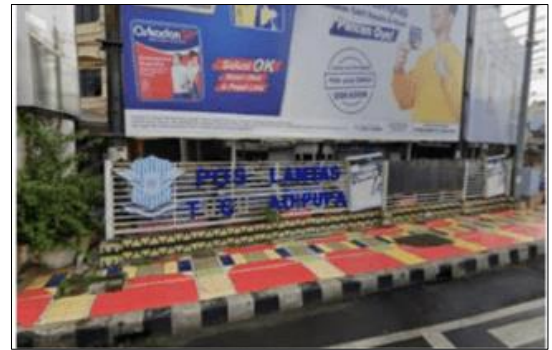
Terdapat perbedaan kualitas yang signifikan antara Area A dan B. Area A (**Gambar 2**) memiliki lebar yang cukup (2.60 m - 2.70 m), namun material finishing-nya rapuh, licin, dan memiliki tinggi

pijakan (kurb) yang sangat tinggi (30 cm - 40 cm), jauh di atas standar nyaman 15 cm.

**Gambar 2.** Kondisi eksisting jalur pejalan kaki di Tugu Adipura: Area A.

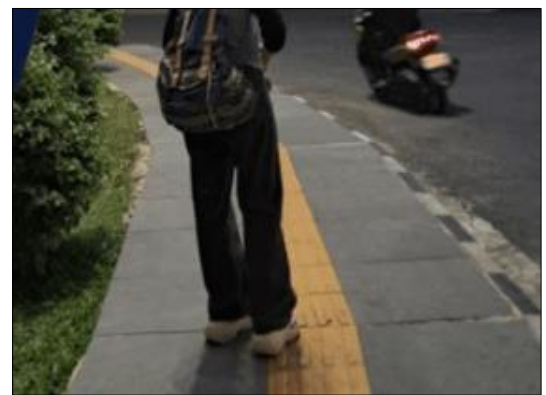
**Gambar 3.** Kondisi eksisting jalur pejalan kaki di Tugu Adipura: Area B.

Sebaliknya, Area B (**Gambar 3**) memiliki tinggi pijakan yang baik (10 cm - 15 cm) dan material anti slip, namun lebarnya sangat sempit (1.60 m - 1.70 m), di bawah standar minimal 2 meter.

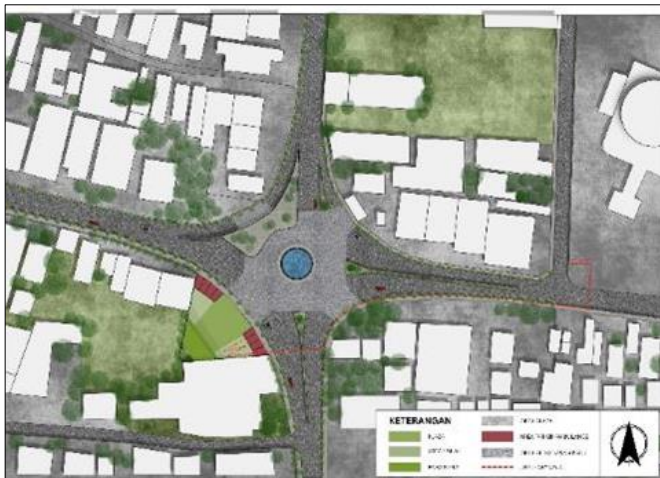
**Gambar 3.** Ilustrasi Penerapan Konsep *Walkability*.

Intervensi desain utama untuk Segmen 2 (Tugu Adipura) adalah sebagai berikut:

1. **Penyediaan Plaza Publik (Area Plaza):**  
Merespons kebutuhan aktivitas publik yang tinggi (acara pemerintah, foto, berkumpul), desain ini mengusulkan area perkerasan yang luas sebagai plaza. Plaza ini menjadi inti baru dari kawasan Tugu Adipura, memfasilitasi kegiatan komunal yang selama ini tidak terwadahi.
2. **Penambahan Peneduh (Area Landsekap):**  
Untuk mengatasi masalah ketiadaan peneduh, desain mengalokasikan "Area Landsekap" secara

signifikan. Penanaman pohon peneduh yang masif sangat penting untuk memberikan kenyamanan termal, sesuai dengan prinsip Weather Protection dari Dom (2010).

3. **Penataan Aktivitas Pendukung:**  
Desain merelokasi dan menata ulang aktivitas informal. Disediakan "Area PKL" yang terorganisir agar tidak mengganggu sirkulasi pejalan kaki, serta "Area Parkir Ambulance" yang didedikasikan agar tidak parkir di sembarang tempat.
4. **Integrasi Moda Transportasi:**  
Desain mengintegrasikan "Area Perhentian Bus" dan "Jalur Sepeda" ke dalam sirkulasi kawasan, mendukung konektivitas antar moda transportasi.
5. **Pemenuhan Standar Fasilitas Pejalan Kaki:**  
Seluruh jalur pejalan kaki di desain ulang agar memenuhi standar Permen PU No. 03/2014, meliputi lebar minimal yang nyaman, material anti slip, ketersediaan ramp dan guiding block di seluruh area, serta penempatan amenitas (kursi dan tempat sampah) secara merata.
